Presseinformation

Umfangreiche Kanalsanierung in der Eifel

D&S Rohrsanierung rockt Mendig

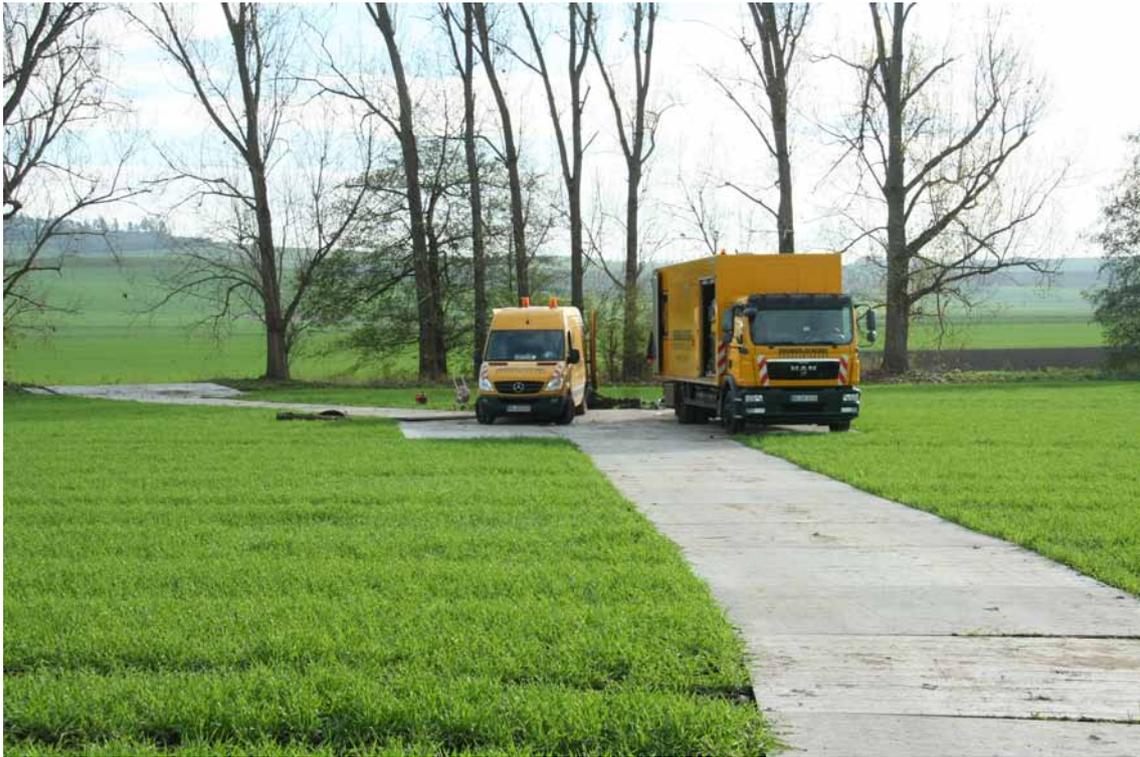
Vor Beginn der Sanierungsarbeiten auf dem ehemaligen Flugplatzgelände mussten die D&S-Monteure zunächst eine Baustraße verlegen lassen.

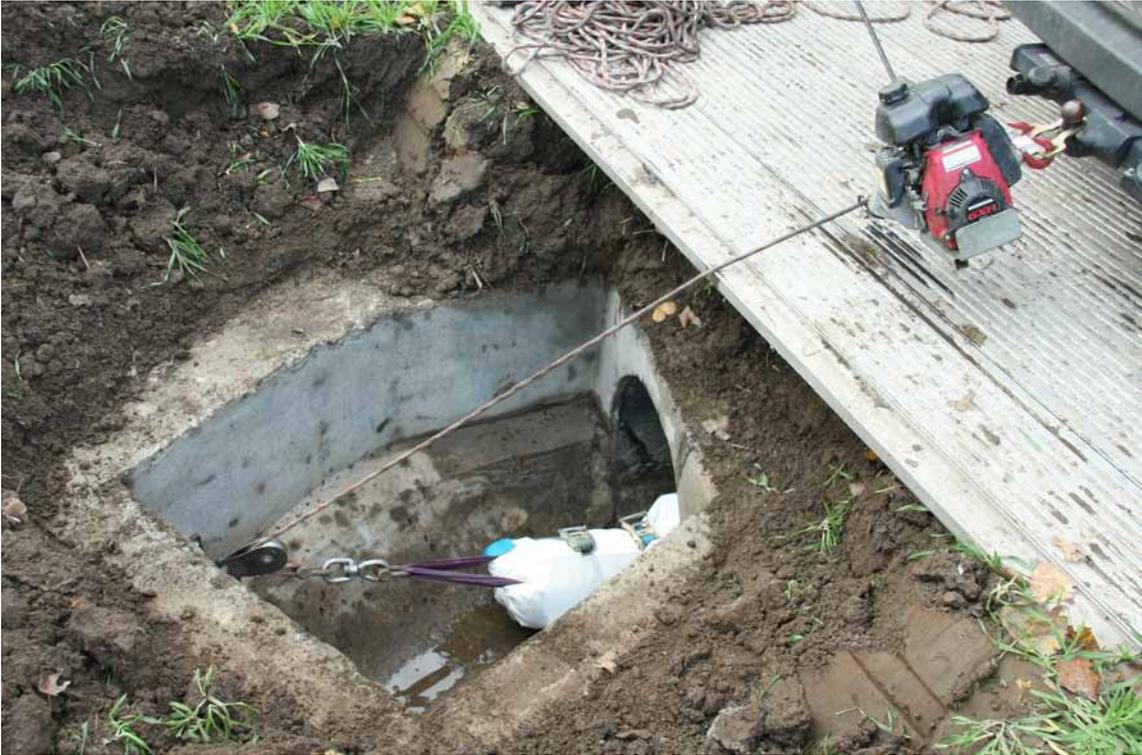
Einzug des Liners mit einer Winde.

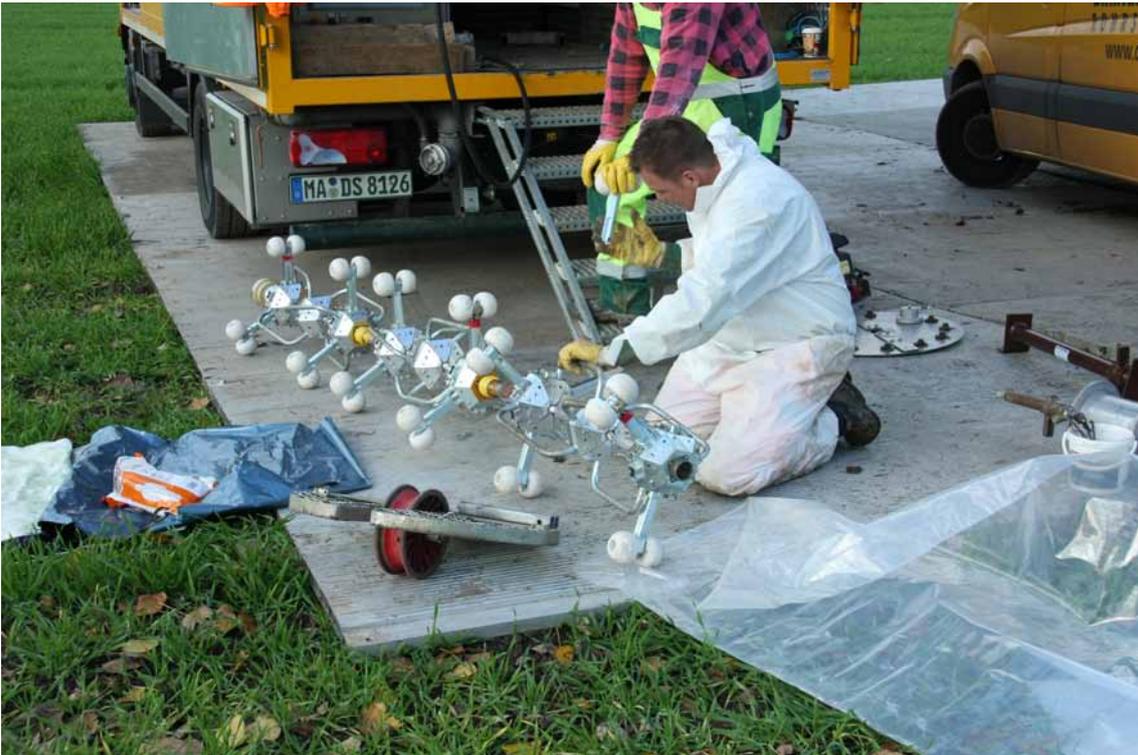
Der für die Aushärtung des UV-Liners benötigte Lampenzug wird auf DN-Größe aufgebaut und in die Schleuse eingeführt.

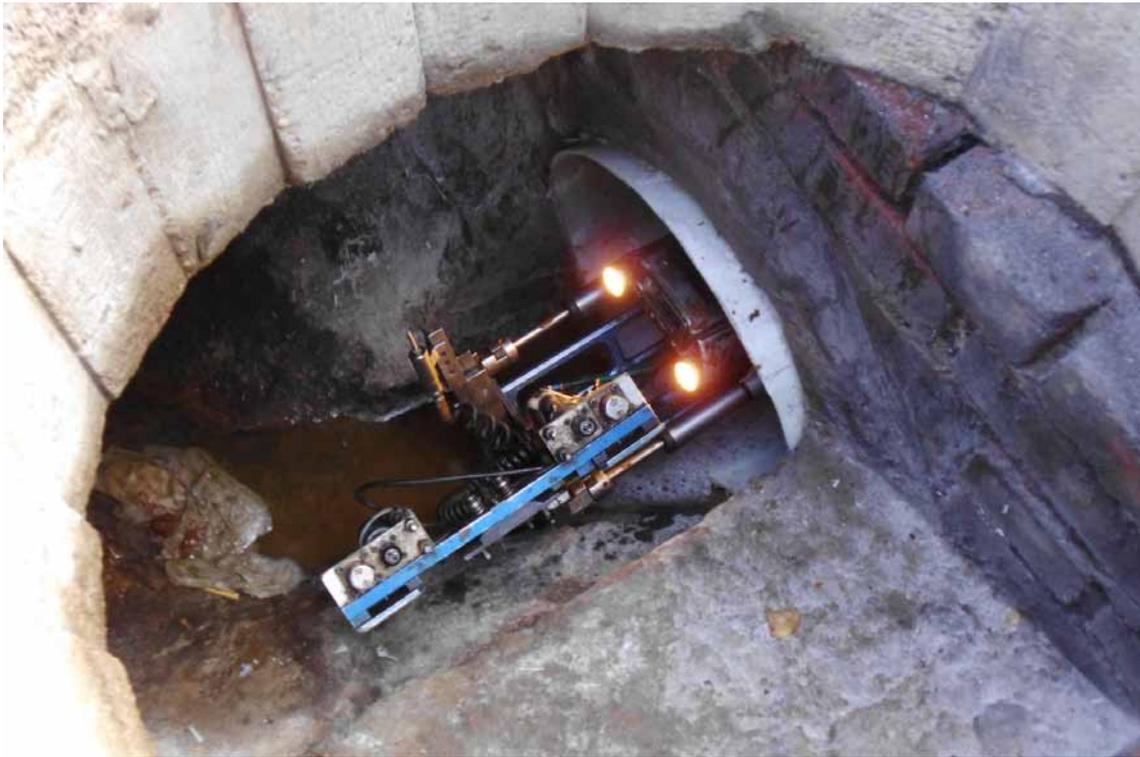
Ein KA-TE-Roboter mit Sanierungskamera öffnet nach dem erfolgreichen Schlauchlinereinbau – hier im Schachtbauwerk – die seitlichen Anschlüsse im Kanal.
